Regione Piemonte      Provincia di Biella  
Comune di BIOGLIO

### Variante n. 1 al PRGC vigente

## PROGETTO DEFINITIVO

## RELAZIONE GEOLOGICA

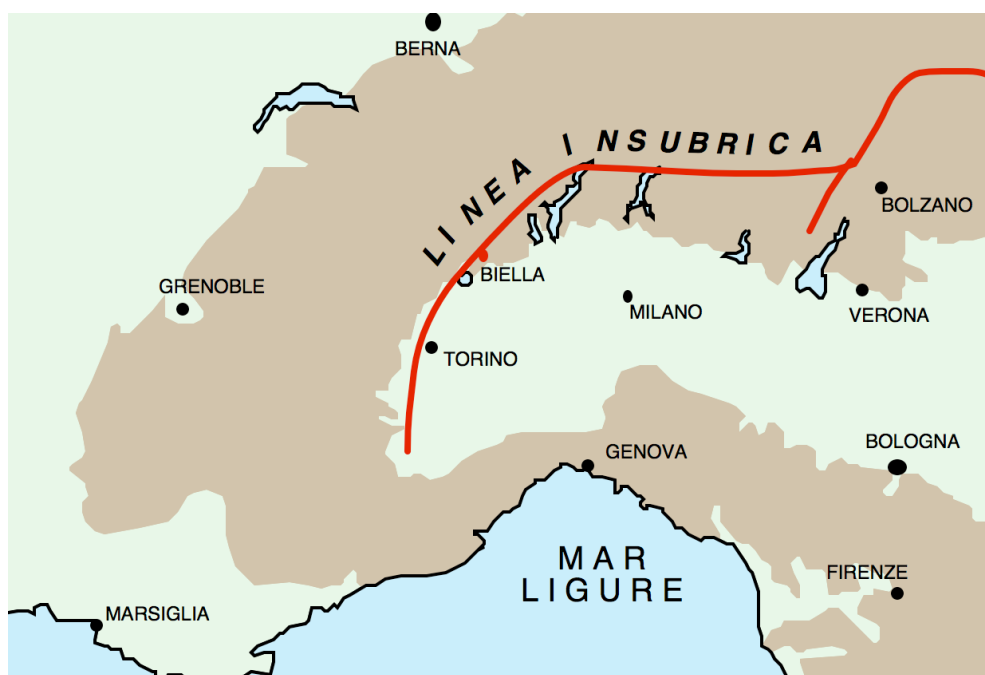
Per quanto riguarda l'area in esame si evidenzia che la *Linea del Canavese* passa a nordovest dell'area principale e attraversa l'estrema porzione sudorientale dell'isola amministrativa del Comune di Bioglio, seguendo l'orientazione SSW-NNE.
